VYSOKÉ UČENÍ TECHNICKÉ V BRNĚ
ANTONÍNSKÁ 1
601 90 BRNO

Protokol o zkoušce č.:

P024/2005

Zkušebna:	Zkušebna letecké techniky, Letecký ústav Fakulta strojního inženýrství, Technická 2896/2 616 69 Brno tel. (+420) 54114 2228, fax (+420) 54114 2879	
Zadavatel:	TeST spol. s.r.o., Tišnov, Husova 1559, IČO 46961089 Provozovna: Zahradní 995, 594 01 Velké Meziříčí	
Předmět zkoušky:	Kokpit trupu kluzáku TST-10 Atlas	
Datum přijetí vzorku: -	Datum zkoušky: 8.8.2005	Datum vystavení protokolu: 10.8.2005
Použité předpisy, metodiky a postupy:	Předpis JAR 22, paragraf 561, odstavec (b), bod 2	
Údaje o vzorku:	Sendvičová konstrukce ze skelného kompozitu s překližkovými přepážkami. Sendvič tvořen Parabeamen 3. Trup nezahrnoval překryt kabiny.	
Požadované zatížení:	Zatížení podle JAR 22.561(b)(2) max. síla $F = 18828$ N. Uvedená síla je početní pro daný případ a představuje 6-ti násobek max. návrhové hmotnosti kluzáku (320 kg). Směr působení síly je 45st. od podélné osy kluzáku směrem dozadu. Síla byla rozvedena tak, že 110/320 byla zaváděna v místě sedačky, 20/320 do hlavní přepážky v místě podvozku a přes závěsy křídla 190/320 celkové síly.

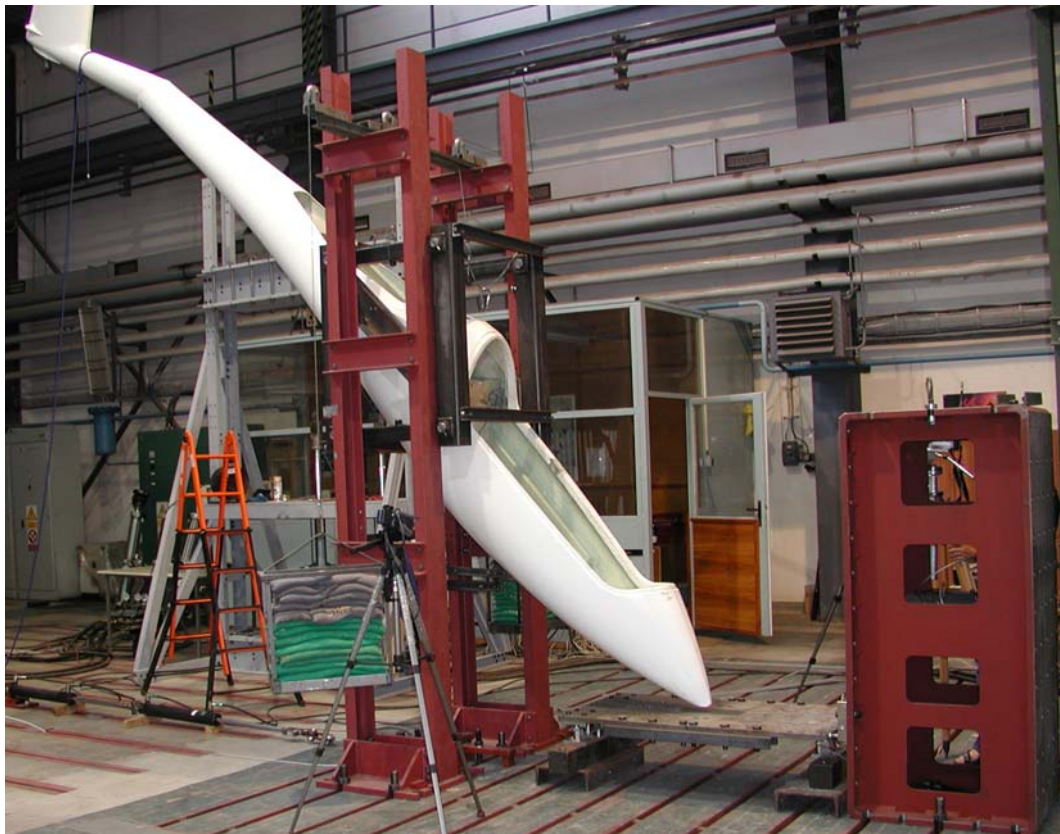
Foto 1: Uspořádání zkoušky

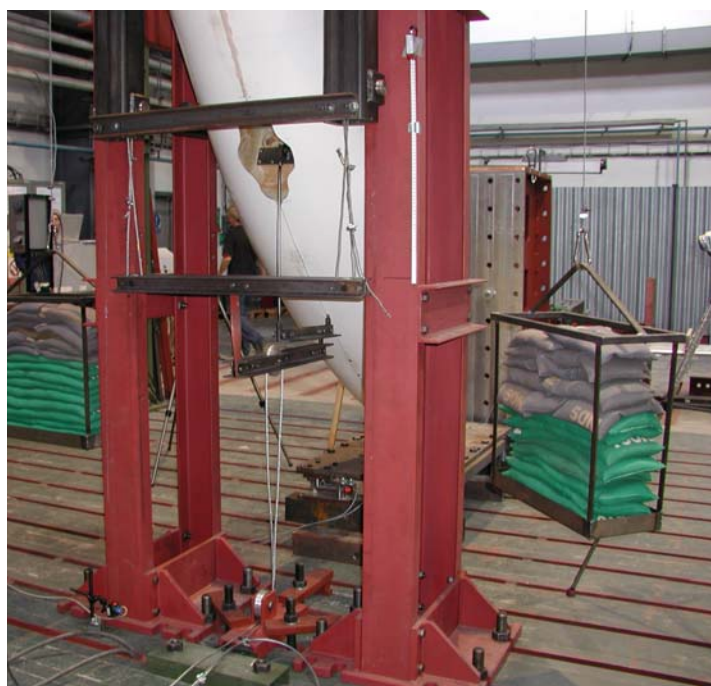
Obrázek 2: Detail lanového mechanismu a vahadla a hydraulického válce.

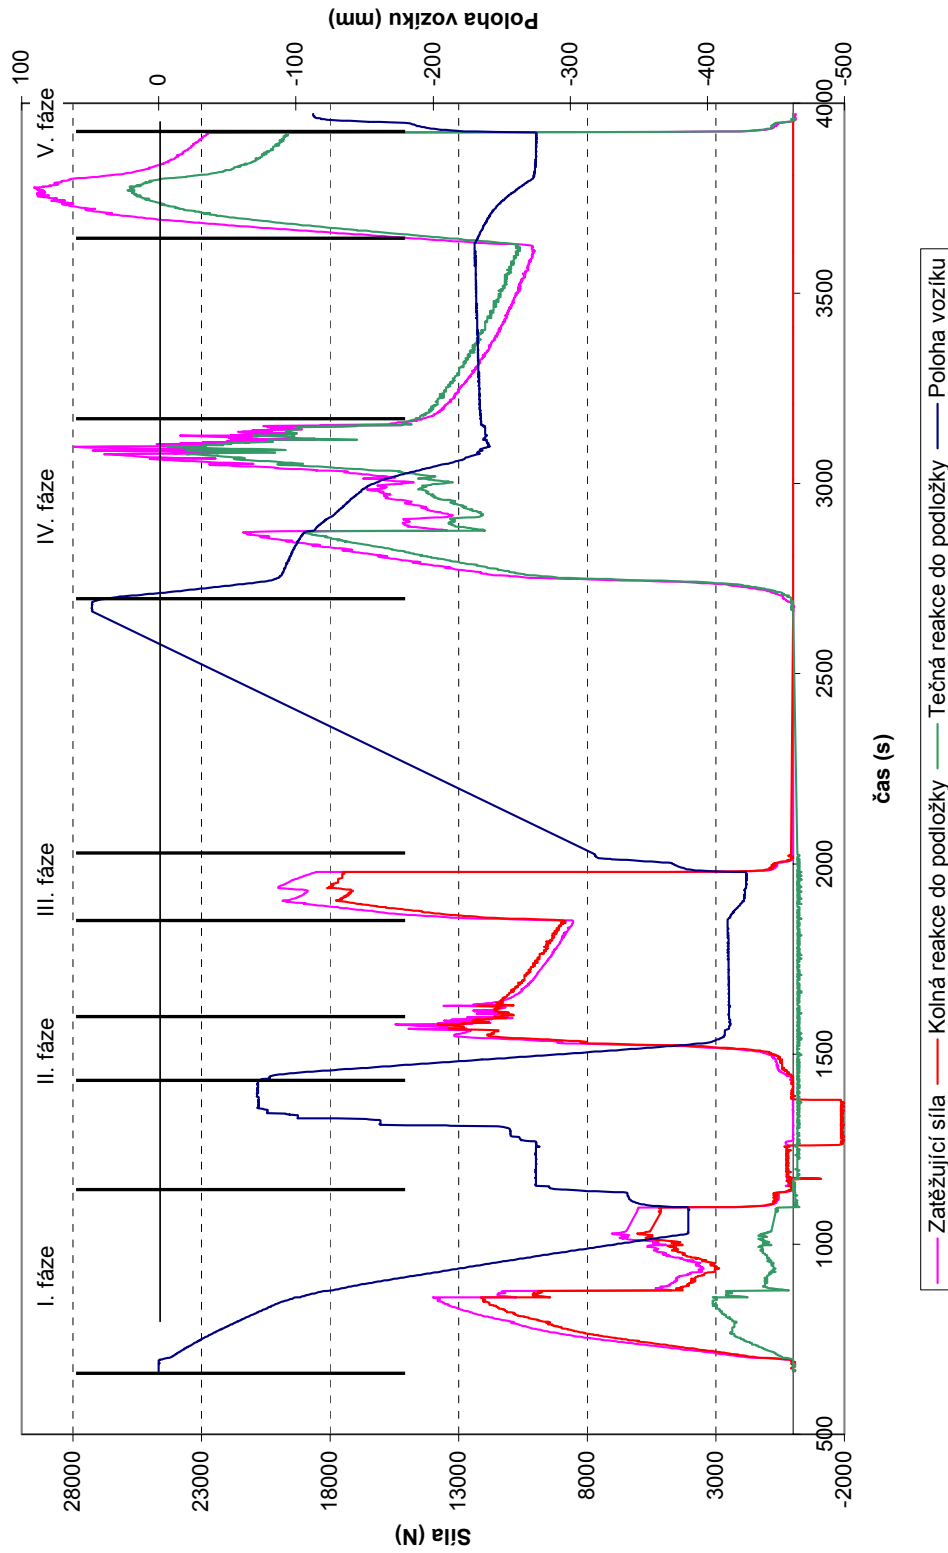
Obrázek 1: Časový průběh zatěžování

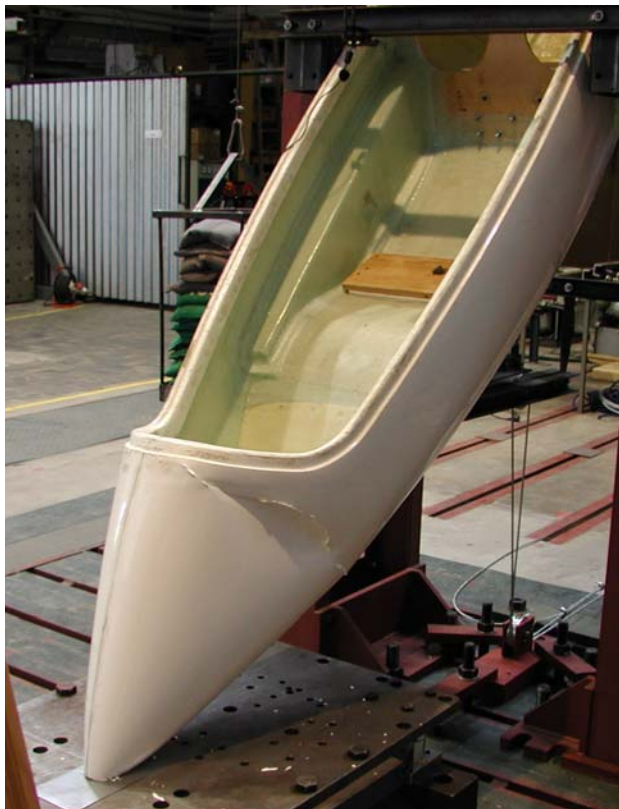
Foto 3. Poškození nosu

- prolomení levé části nosu (Foto 3) při 14010,8 N,
- prolomení pravé části nosu (Foto 4) při 11177 N,
- podélné prasknutí rámu kabiny (Foto 7), zjištěno po ukončení fáze III,
- zboření přední části trupu (Foto 8, 9) po ukončení fáze V.

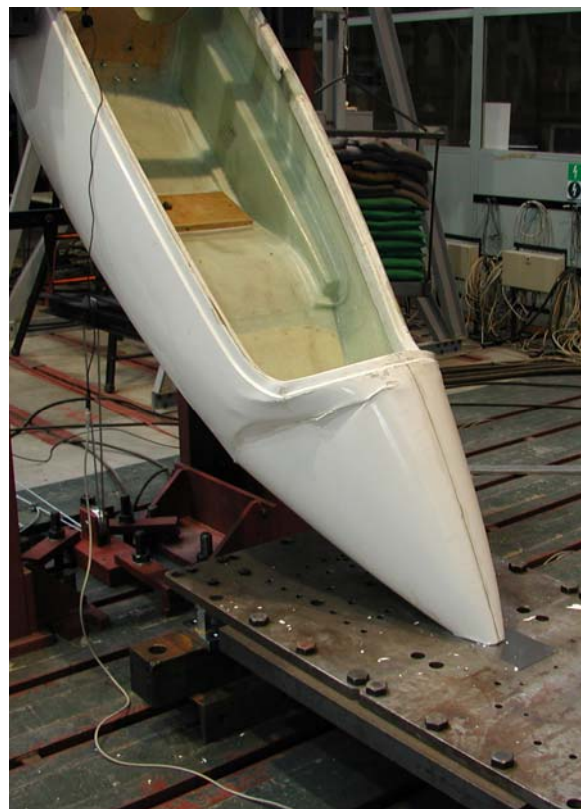
Foto 4. Poškození nosu

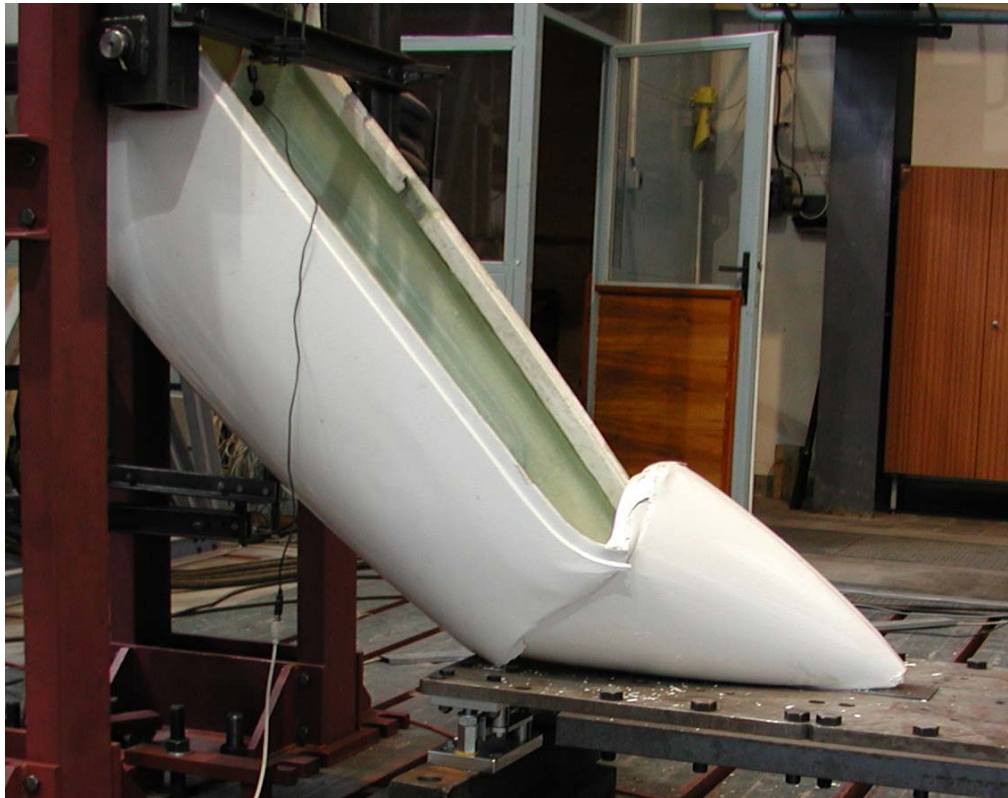
Foto 5. Poškození po ukončení fáze I.

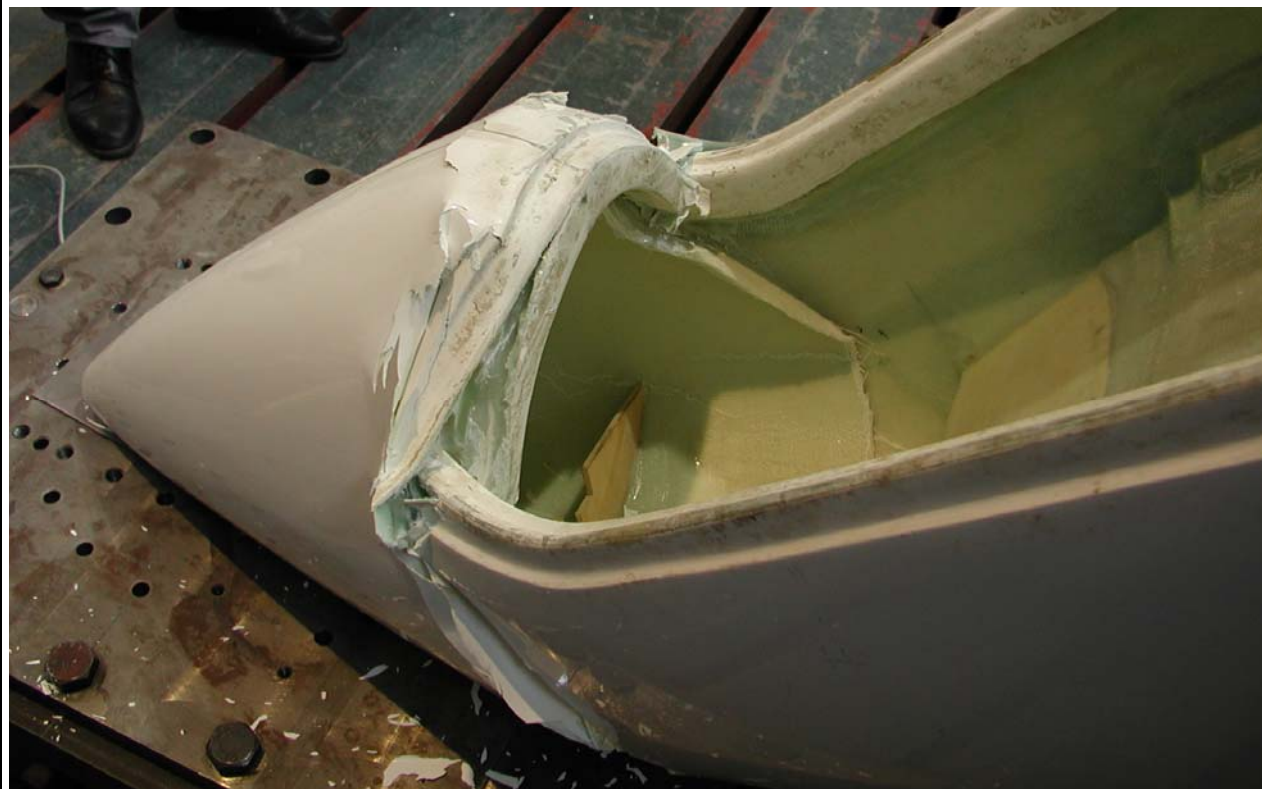
Foto 6. Poškození po ukončení fáze III

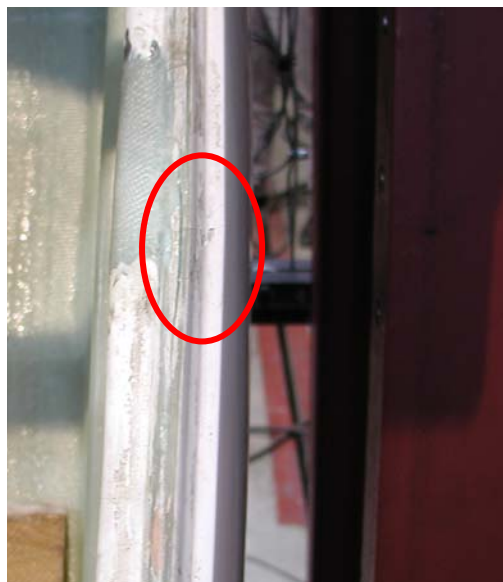
Foto 7. Poškození po ukončení fáze III v místě opravy rámu kabiny.

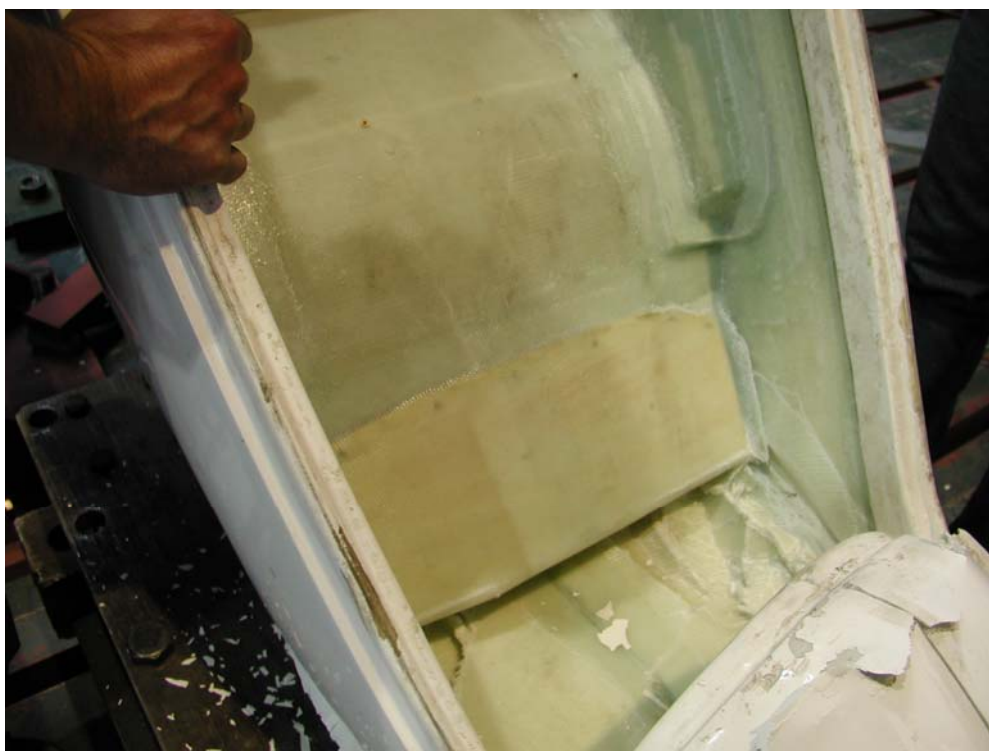
Foto 9. Poškození po ukončení fáze V

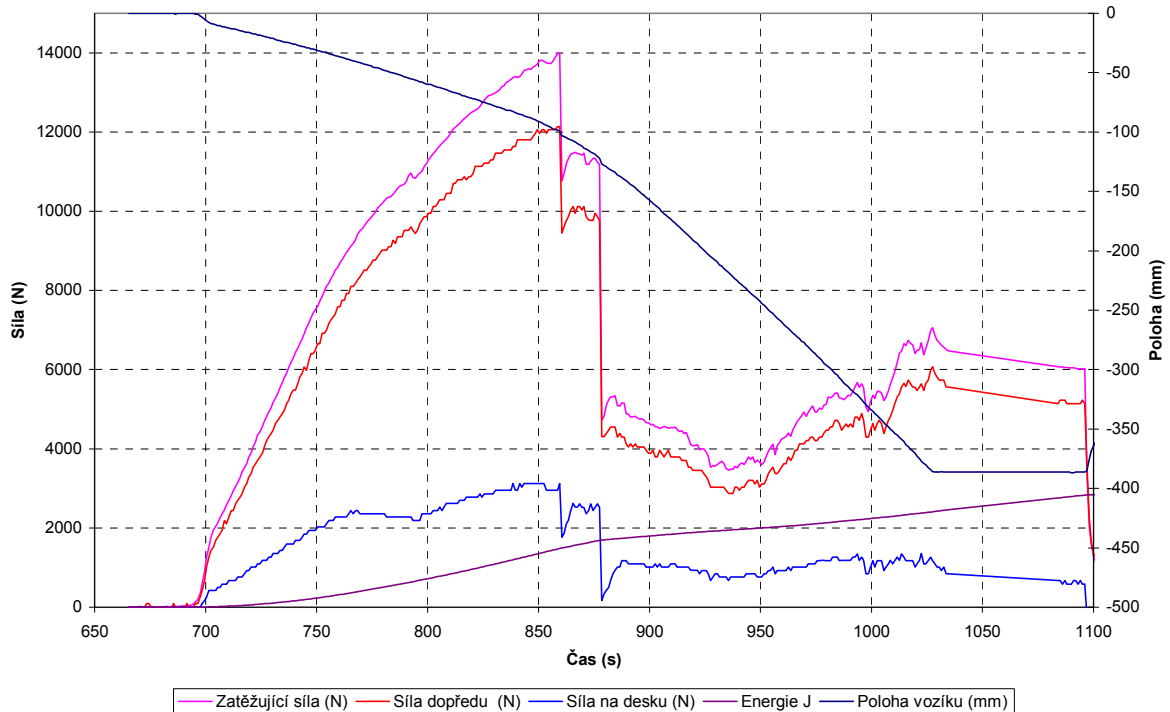
Obrázek 2: Časový průběh zatěžování I. fáze

Z rozboru sil na desce lze konstatovat, že kolmá složka síly je přibližně 90 % celkové zatěžující síly a tečná složka přibližně 25 % celkové zatěžující síly.

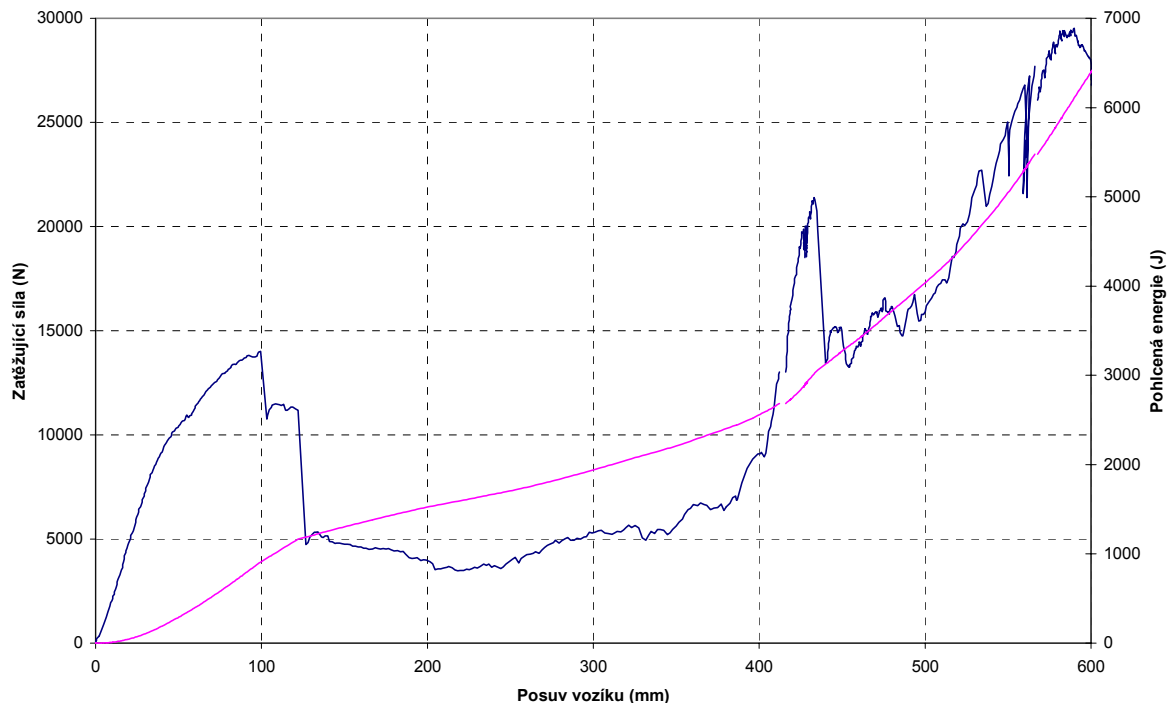
Obrázek 3: Průběh zatěžující síly a pohlcené energie v závislosti na posunutí trupu

Z rozboru průběhu posunutí vozíku a naměřené zatěžující cíly byl proveden výpočet pohlcené energie (viz Tabulka 1). Vzhledem k přerušování zkoušky je nutno tyto výsledky považovat za přibližné od fáze IV. Grafický průběh závislostí je uveden na obr. 3.
